**Canónigo Obrero**  
D. Pedro Soldado

**Arquitectos**  
Gabriel Ruiz Cabrero  
Gabriel Rebollo  
Francisco Rebollo

**Cuarta visita**

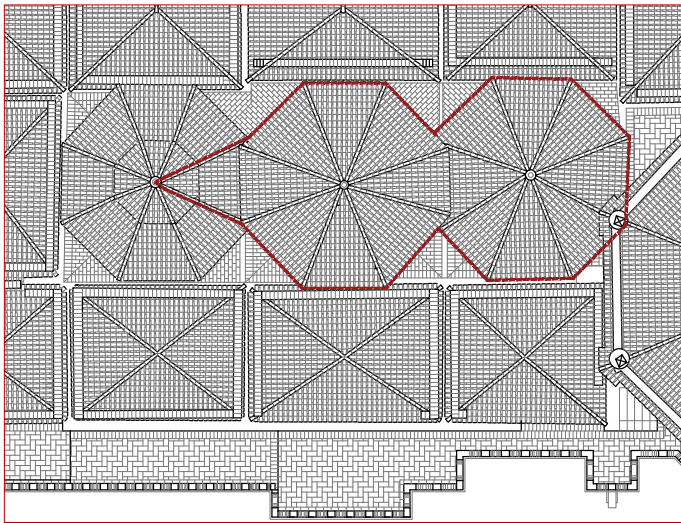
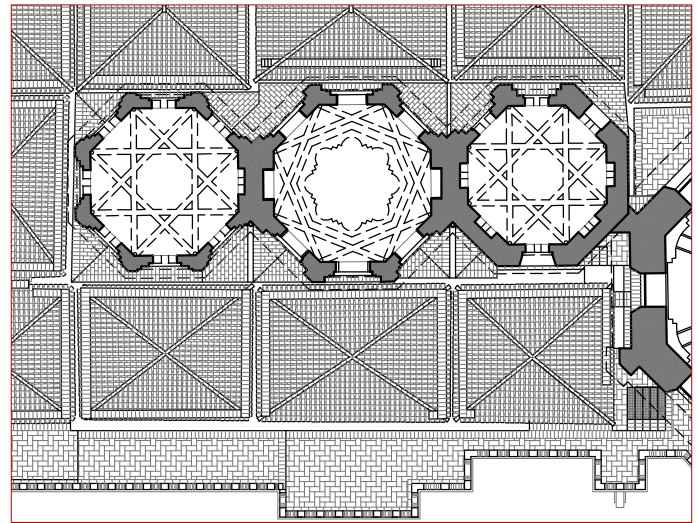
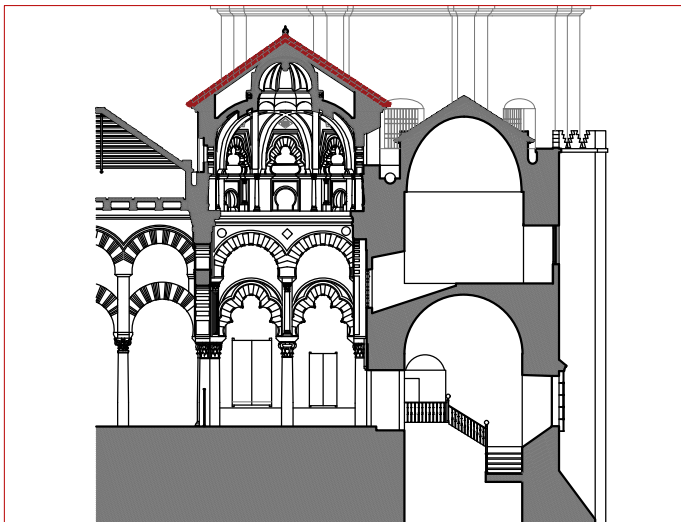
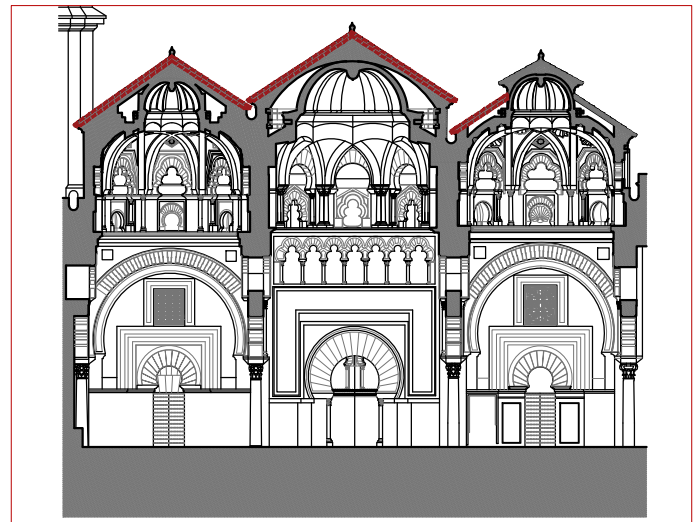
En cumplimiento de lo ordenado en la anterior visita se ha destejado la cúpula central según se dijo. Los ocho planos triangulares en que se divide la cubierta están resueltos del mismo modo. Los rellenos de los ocho espacios estaban bastante sueltos por lo que la labor su retirada ha sido fácil. Queda sin descubrirse la solución del remate en la parte alta de la cubierta por lo que se da orden de descubrirla igual que se ha hecho con el resto. Se da orden de destejar el faldón oriental de la cúpula occidental con el fin de averiguar su condición constructiva.
