**Quinta vista**

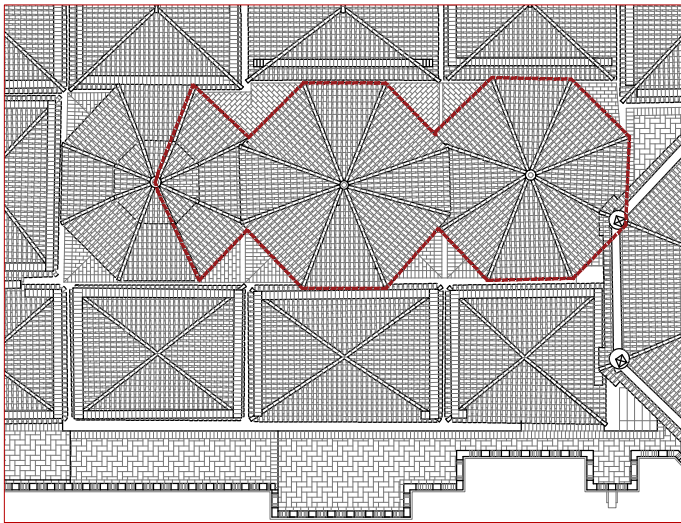
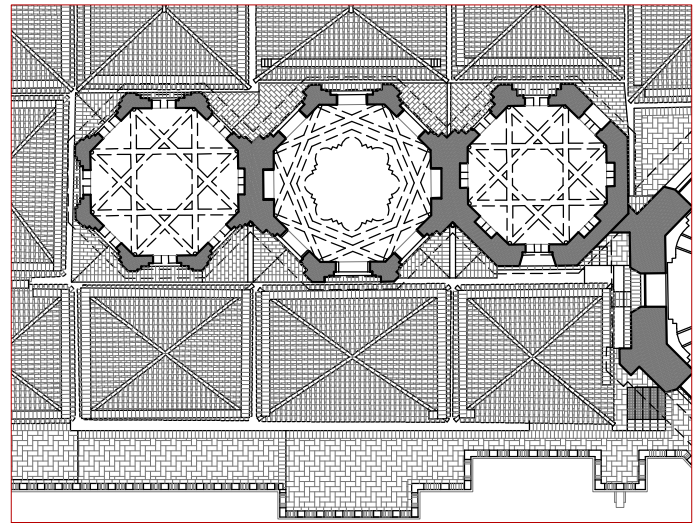
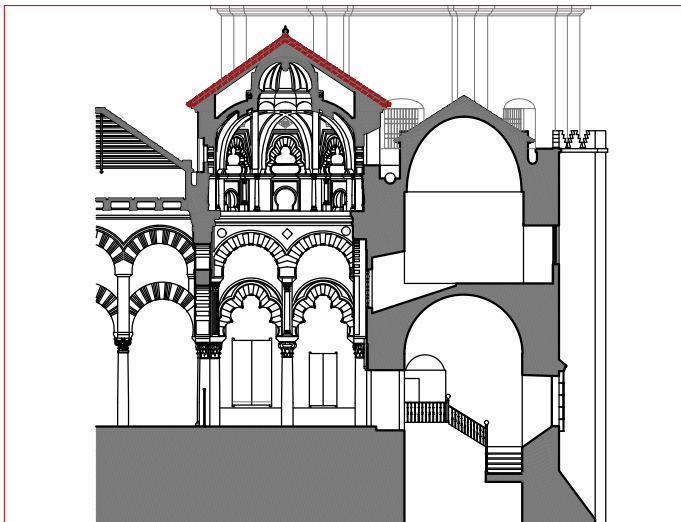
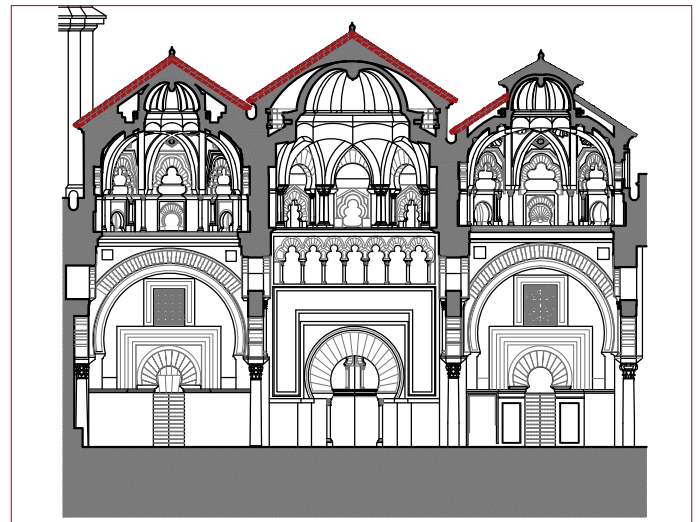
Se han cumplido las órdenes dadas en la anterior visita. El tratamiento antixilófagos ha sido aplicado conforme a la técnica utilizada habitualmente en el edificio. Se establece que antes de cerrar los espacios que quedan entre las cubiertas y las cúpulas se aplicará nuevamente el tratamiento. Se decide proponer a la empresa que suministra los productos de desinfección una visita a la obra para estudiar si el sistema de tratamiento final debiera ser diferente.

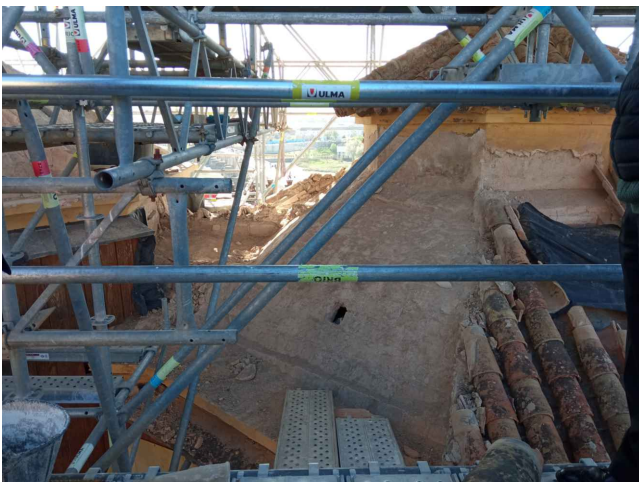
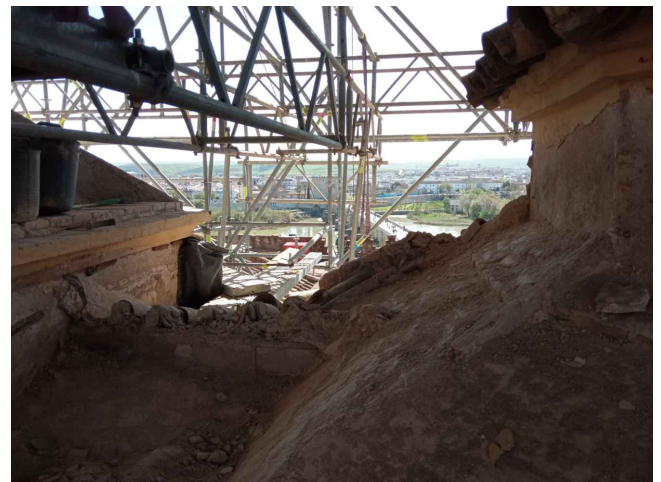
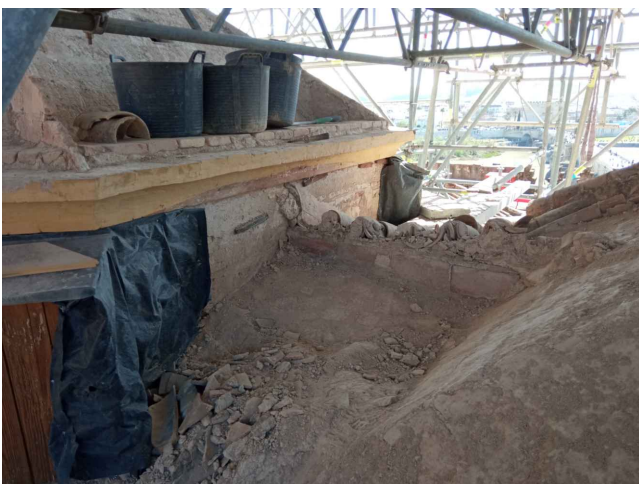
Levantada la cubierta del faldón oriental de la cúpula occidental en una pequeña superficie, se observa que la técnica de formación de pendientes es semejante a las anteriores. Se ordena el levantamiento de todo el faldón y el descubrimiento de la superficie de conexión entre ambas cúpulas, tanto entre estas dos como entre la oriental y la central, según estaba previsto en el Proyecto. Se está realizando seguimiento arqueológico de todo el proceso, que queda rigurosamente documentado. Par proseguir con esta investigación sobre la conexión entre las cúpulas se ordena desmontar las protecciones de madera en las cuatro esquinas para poder ver y estudiar los tramos de encuentro, pero conservándose las protecciones en los frentes norte y sur así como en los dos tercios exteriores, en previsión de posibles lluvias.
