Plan Director

Mezquita-Catedral de Córdoba
2020

ÍNDICE

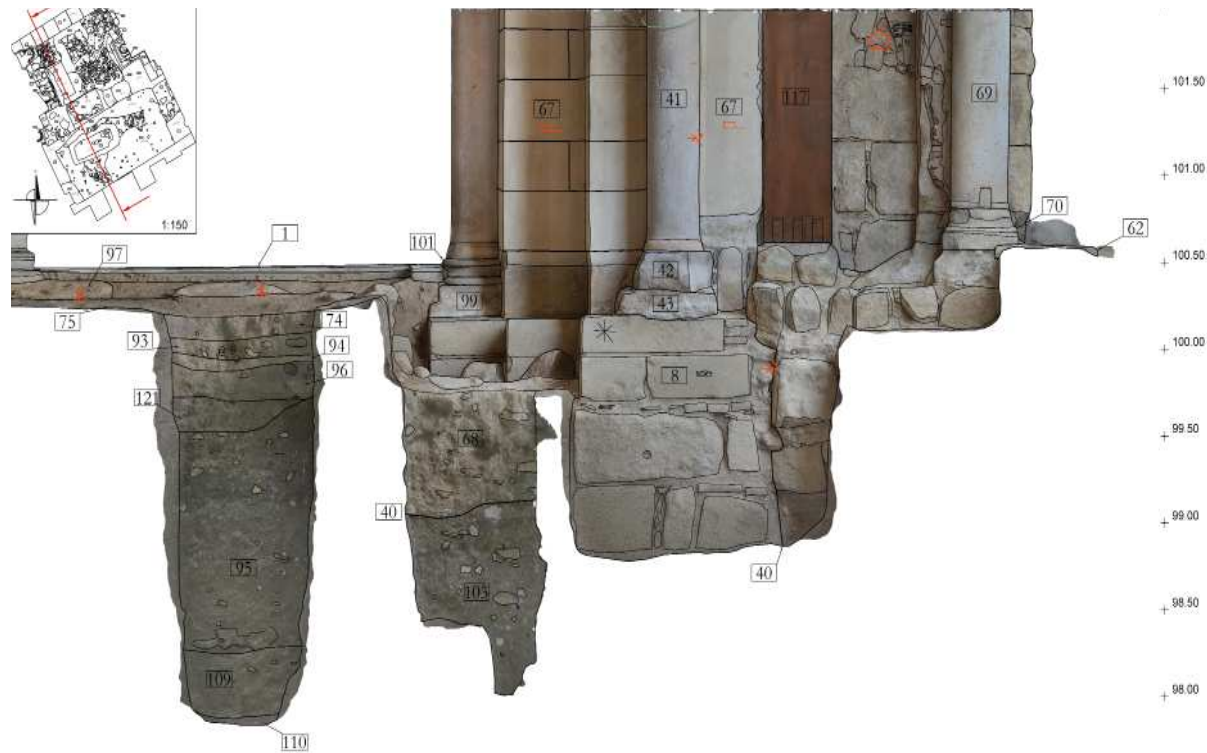
Figura I.2.39. Sección N-S por el sondeo realizado en el vano de la nave 17.

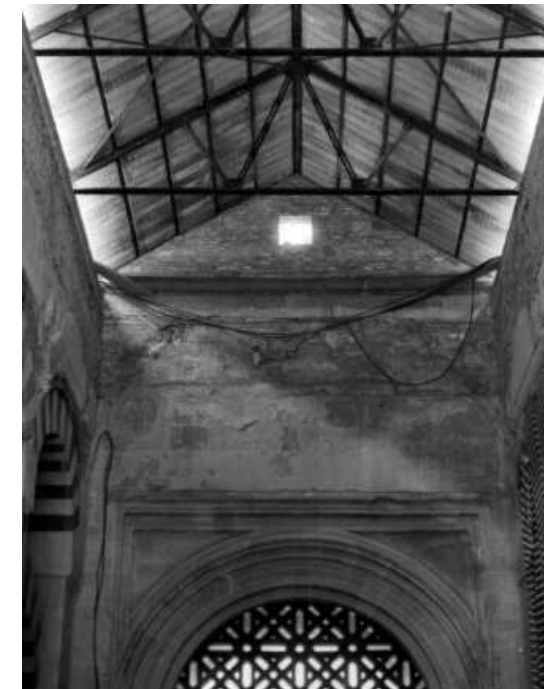
Figura I.2.58. Cerchas realizadas por la DGA.

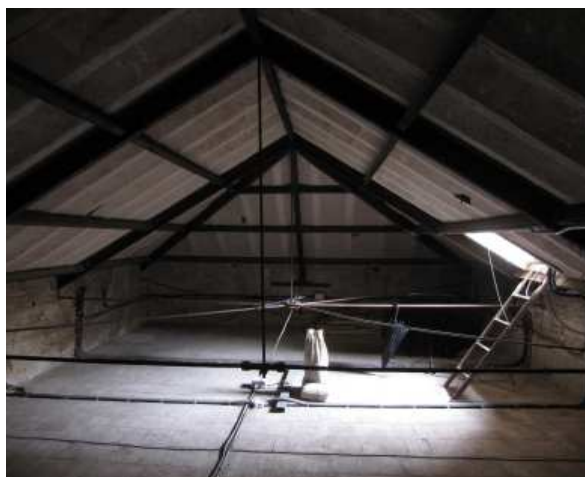
Figura I.2.60. Espacio bajo la cubierta realizada por Velázquez Bosco en la ampliación de al-Hakam II.

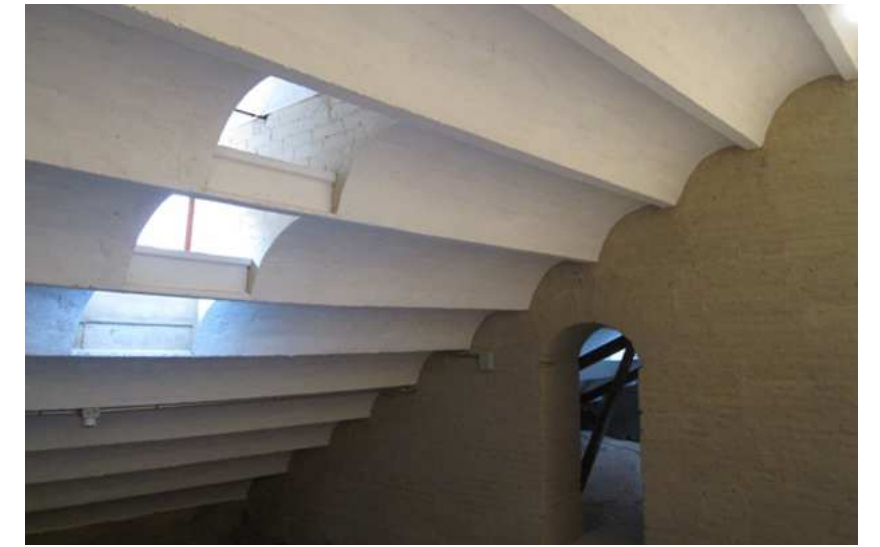
Figura I.2.68. Cubierta de viguetas de hormigón realizada por Félix Hernández alrededor de la nave del Coro.

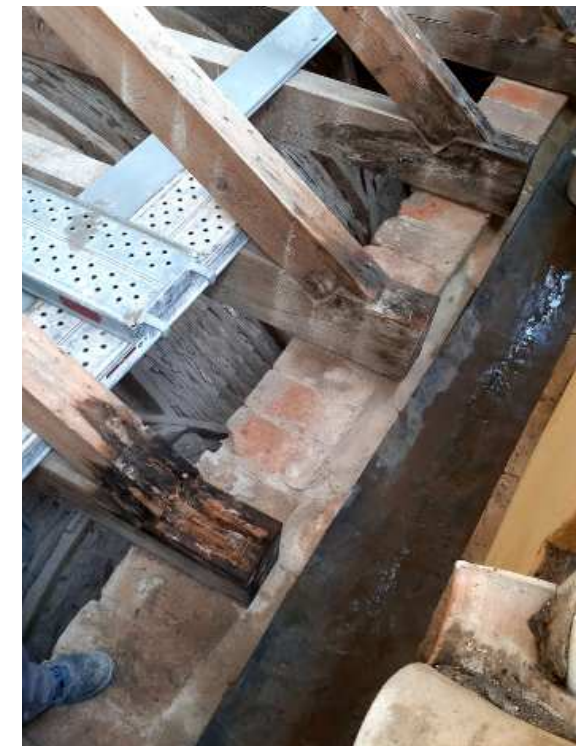
Figura III.1.8. Cerchas con ataques de hongos.

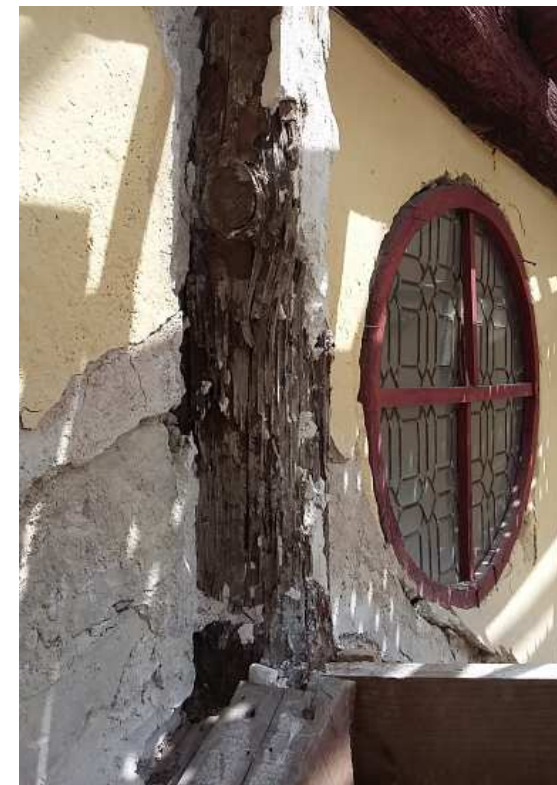
Figura III.1.10. Afección por xilófagos en pilar.

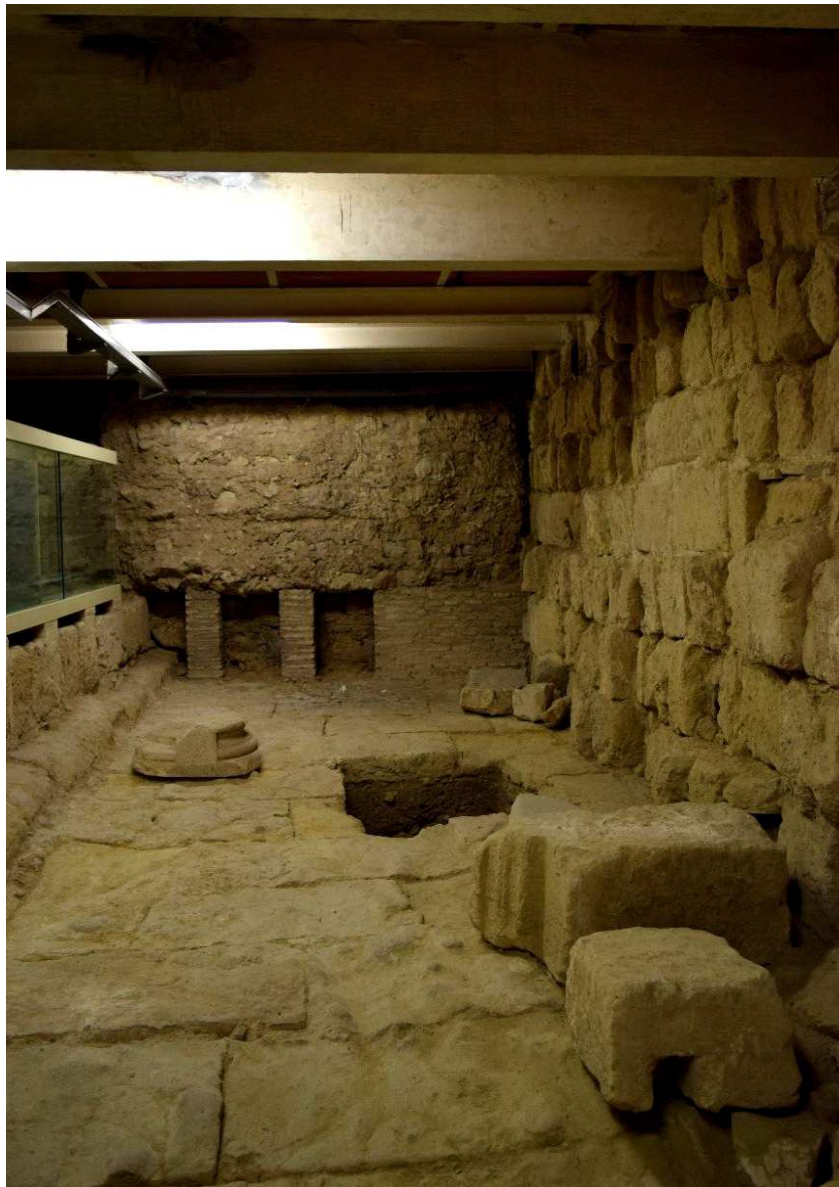
Figura III.2.7. Vestigios arqueológicos bajo rasante, correspondientes a la fachada este y su calle, de la mezquita de Abd al-Rahman I. A la derecha se observa la cimentación de un muro de la ampliación de Almanzor.
